Sanierung von Trockenmauern im BirdLife-Aargau-Reservat Stockenrain, Hellikon

1. Projektidee: Zusammenfassung

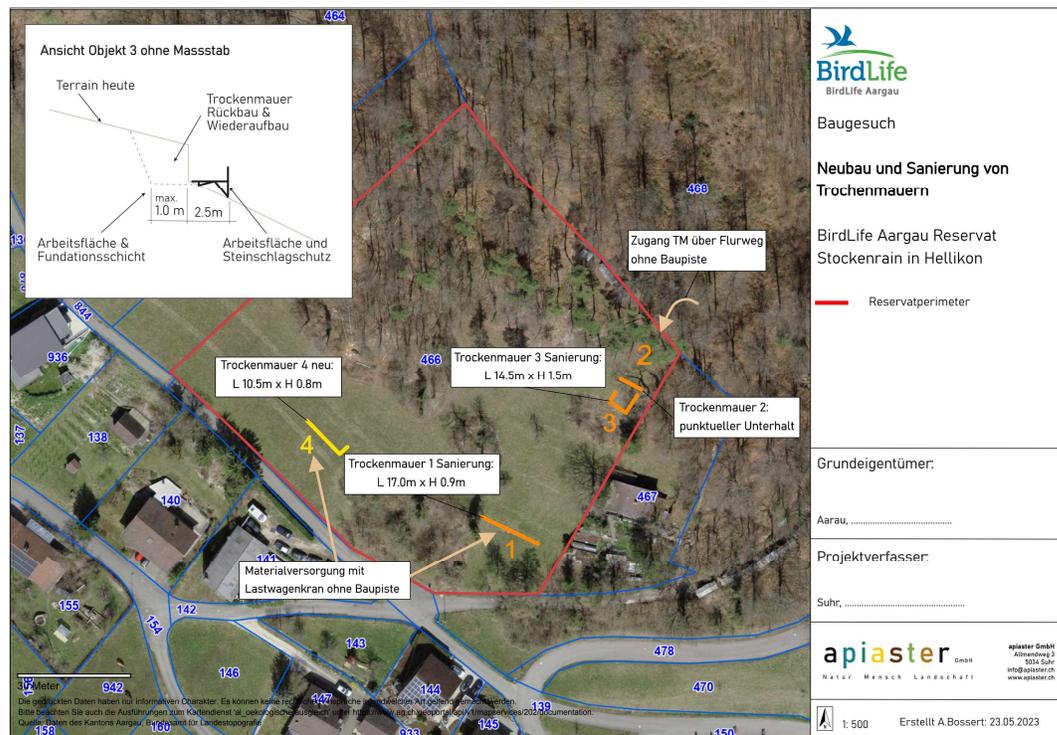
Abb. 2: Situationsplan des Reservats Stockenrain mit der Lage der Trockenmauern 1 bis 4.

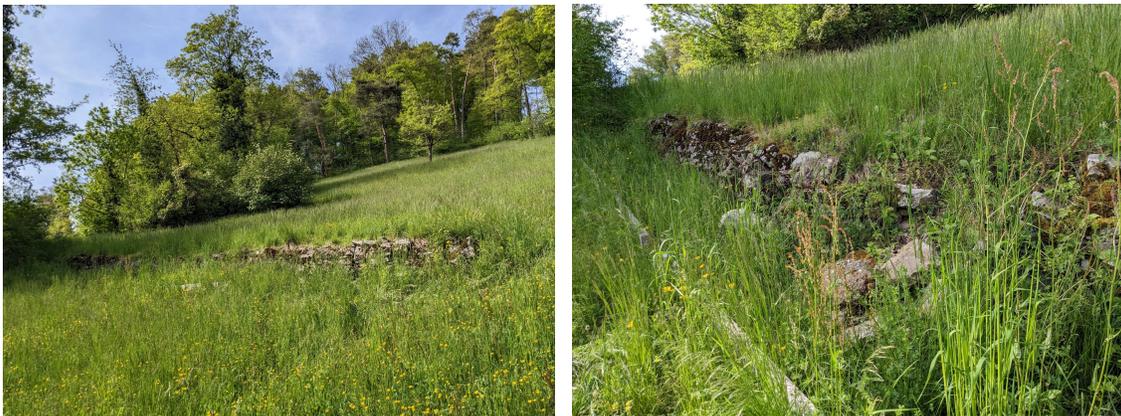
Objekt 1 (s. auch Plan, S. 4): Da die ganze Mauer durch den Hangdruck instabil geworden ist, muss sie abgebaut und mit dem bestehenden Material und ca. 10 Tonnen zusätzlichem Steinmaterial wieder aufgebaut werden. Die fertige Mauer dürfte ca. 16 m² umfassen.

Abb. 4 & 5: Objekt 1. Die ganze Mauer ist infolge des Hangdrucks instabil geworden. Sie muss ab- und wieder aufgebaut werden. Rechts: Fotos: Philipp Schuppli.

Die Mauer solle mit bestehenden Steinen und zusätzlich hinzugeführten Muschelkalksteinen saniert werden. Die Steine werden mit Hilfe eines mobilen Reifenkrans von der untenliegenden befestigten Strasse an den Mauerfuss gehoben. Soll kann auf einen Maschinenpiste und Zwischenlagerflächen ausserhalb der Mauerbaustelle verzichtet werden.

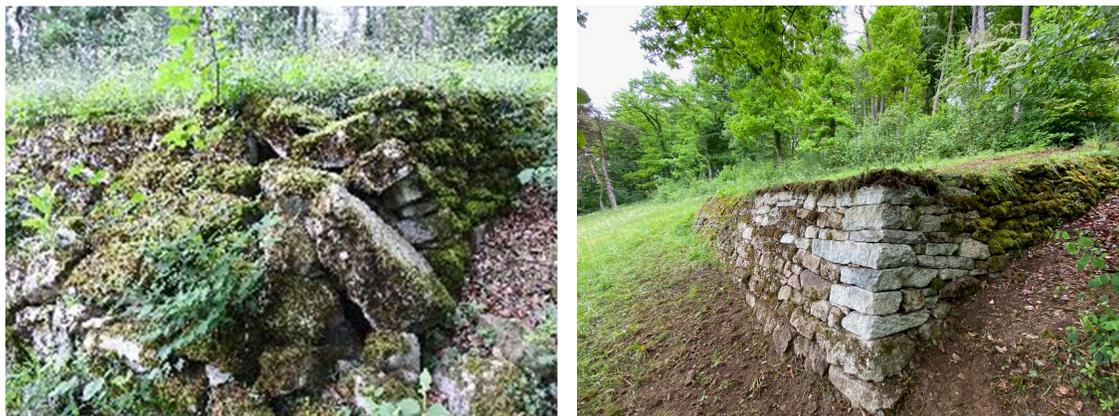
Objekt 2 (s. auch Plan, S. 4): Der Eckbereich dieser Mauer war beschädigt und konnte 2022 mit einem kurzen Eingriff neu aufgebaut und gegen weiteren Zerfall gesichert werden.

Abb. 6 & 7: Objekt 2. Die Mauerecke war eingestürzt. Im Rahmen einer Unterhaltsmassnahme wurde die Mauerecke wieder aufgebaut. Links: Ausgangszustand, Foto: Kai Huovinen; Rechts: Nachher, Foto: Felix Riegger.

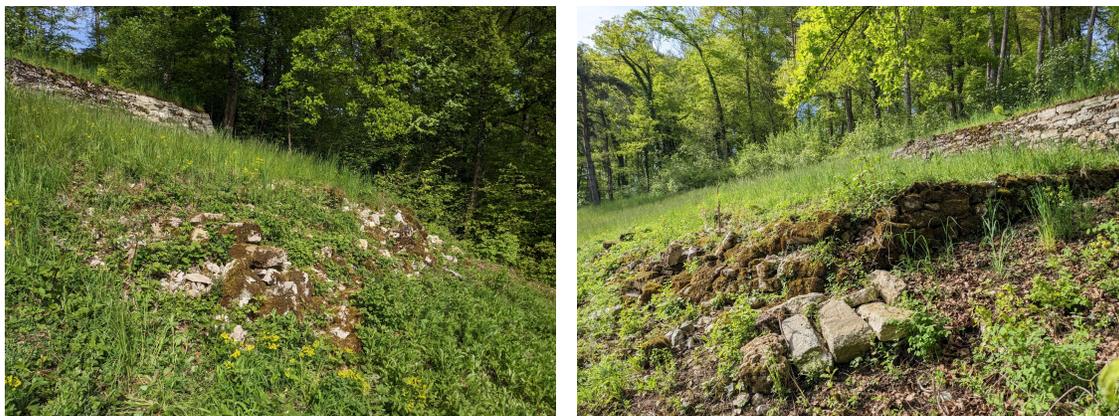
Objekt 3 (s. auch Plan, S. 4): Diese Mauer ist komplett zerfallen und von Gestrüpp überwuchert. Sie bestand früher aus zwei Seitenflanken. Um diese wieder aufzubauen, müssen zuerst alle Dornen, Bäume und Sträucher sauber entfernt werden. Die Menge der zusätzlich benötigten Steine für einen Wiederaufbau dürfte mind. 10 bis 15 Tonnen betragen. Die fertige Mauer würde ca. 22 m² umfassen. Über das genaue Vorgehen des Wiederaufbaus wird erst nach dem Roden entschieden.

Abb. 8 & 9: Objekt 3: Der Eckbereich und die talseitigen Mauerteile sind eingefallen und müssen neu aufgebaut werden. Fotos: Philipp Schuppli

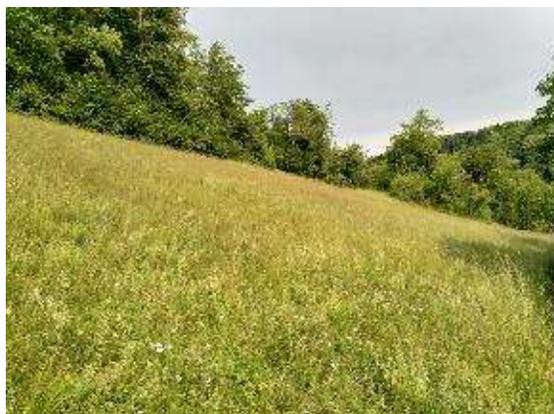
Objekt 4 (s. auch Plan, S. 4): Eine bestehende Geländekante soll mit einer neuen Trockenmauer unterbaut und gestützt werden. Die talseitige, rund 8.5m lange und maximal 0.9m hohe Mauer wird von einer 2.0m langen Mauerflanke eingefasst. Die so entstehenden L-förmige Mauer passt sich damit ideal in die bestehenden Geländeformen ein.

Abb. 10: Der Standort für Objekt 4 in der Wiese. Die neue Mauer orientiert sich an einer bestehenden Geländekante. Foto: Kai Huovinen
