## Sanierung der Trockenmauern im Reservat Bruggletz, Densbüren

## 1. Projektidee: Zusammenfassung

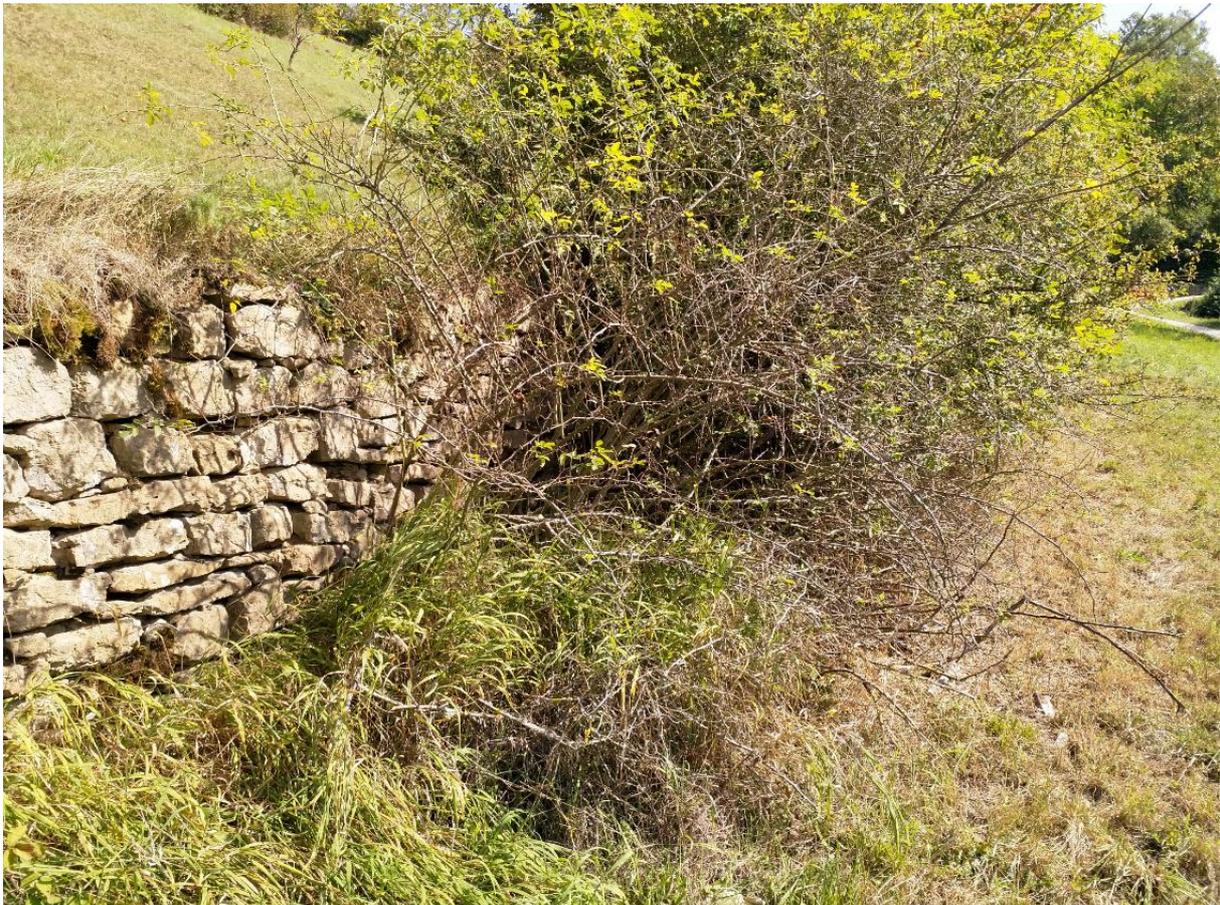
Trockenmauer im Reservat Bruggletz,  
Densbüren. Foto: Kai Huovinen

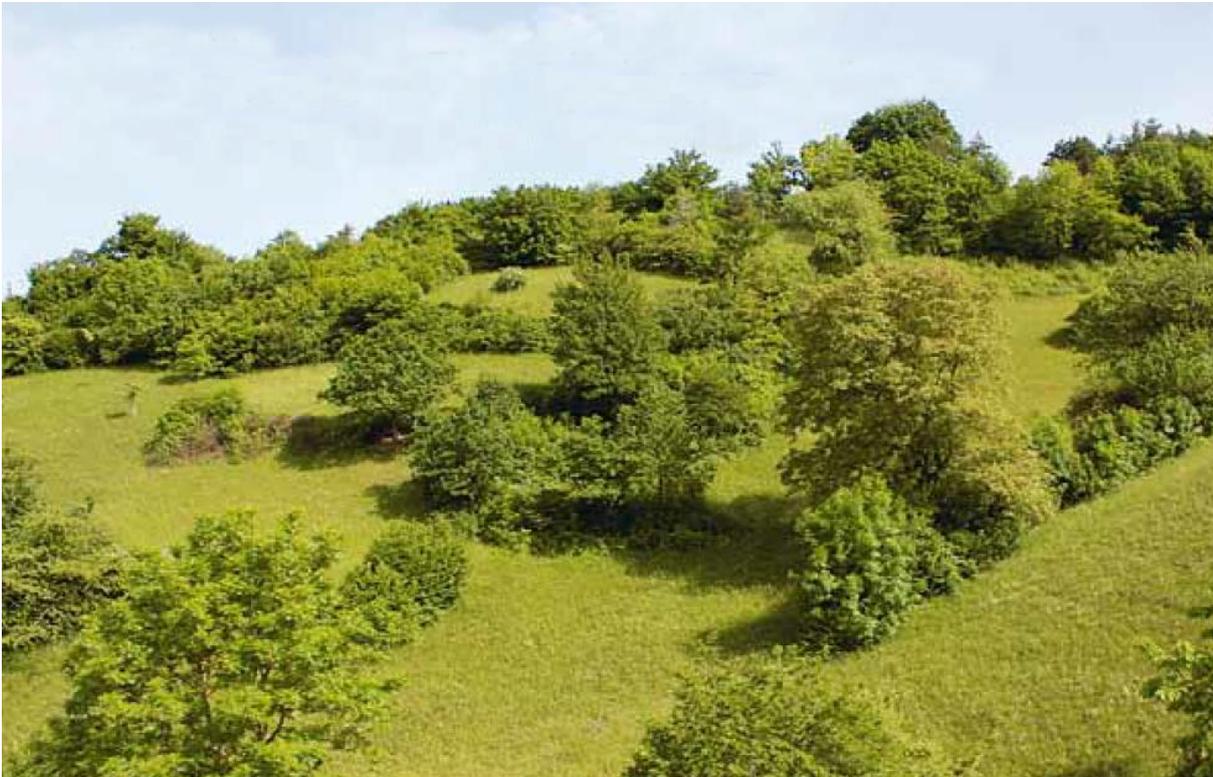
Abb. 1: BirdLife-Reservat Bruggletz, Densbüren. Foto: Gottfried Hallwyler

Das Gebiet ist reich strukturiert mit Magerwiesen, Nieder- und Hochhecken, markanten Einzelbäumen und alten Trockenmauern. Die Trockenmauern sind Relikte früherer Rebbautätigkeit. An einigen Stellen sind sie komplett von Gehölzen zugewachsen oder zerfallen.

Die Gehölze verhindern nicht nur, dass die Mauern besonnt sind, sie beschädigen mit ihren Wurzeln teilweise auch das Mauergefüge. Gemäss der im Pflegeplan definierten Ziele ist es jedoch wichtig, die zur Strukturvielfalt des Gebiets beitragenden Trockenmauern langfristig zu erhalten.

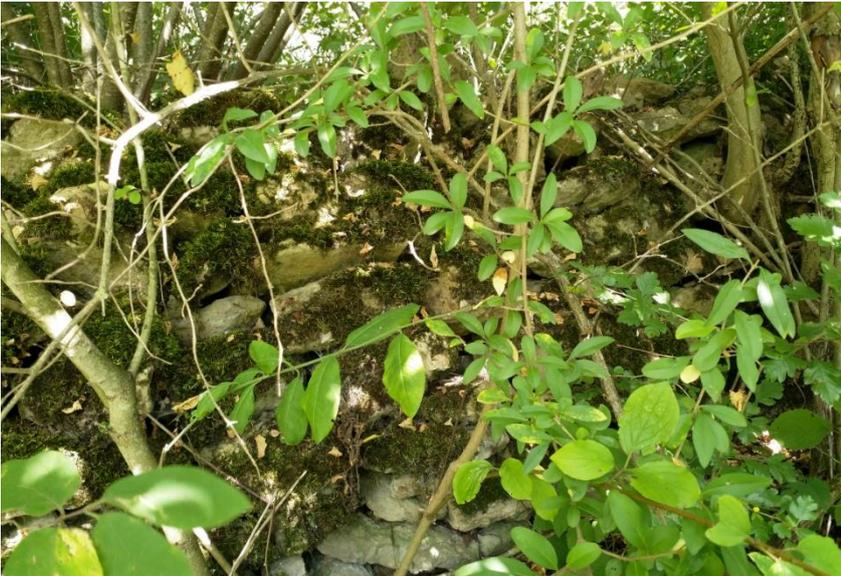
Abb. 2:  
Sanierungsbedürftige  
Trockenmauer.

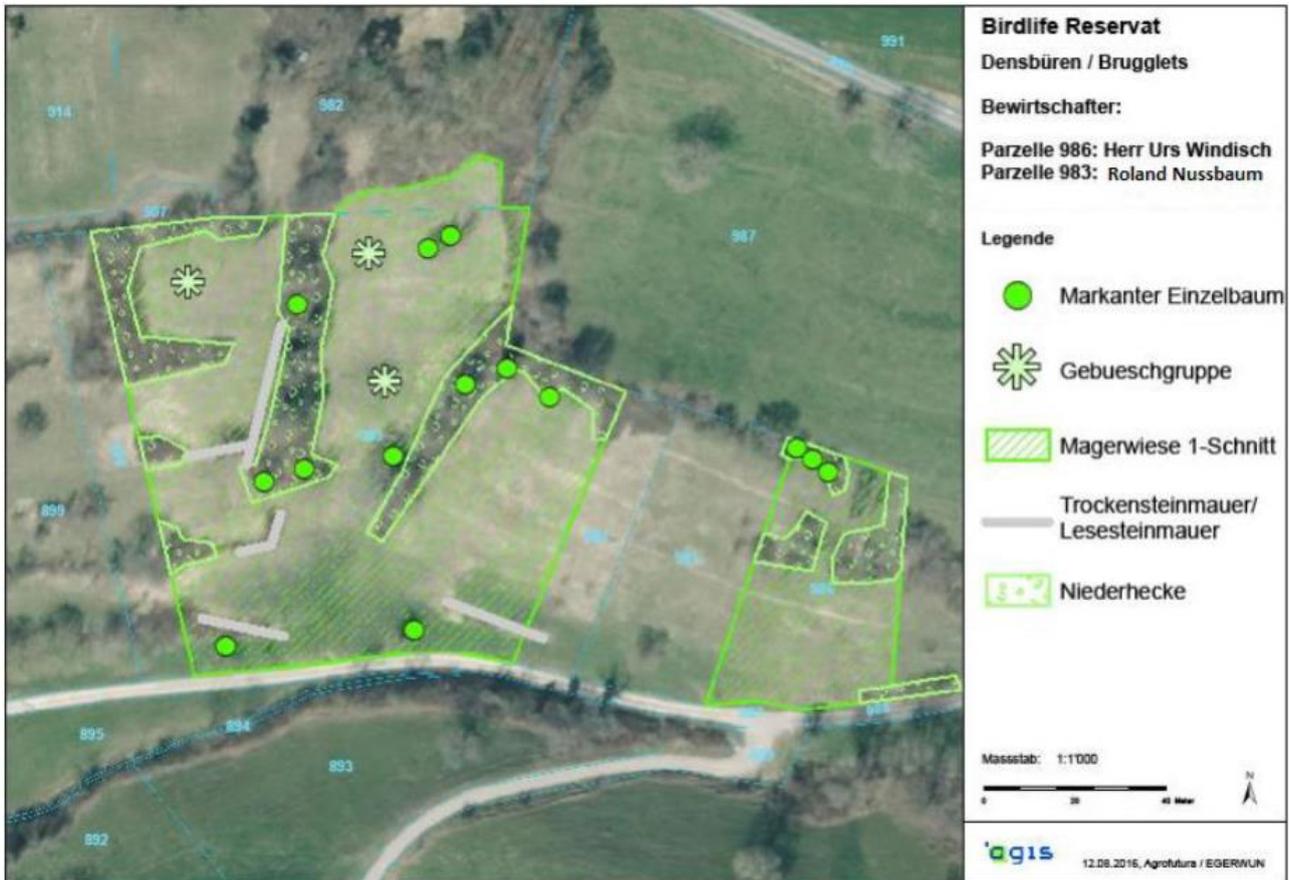
Abb. 5: Pflegeplan des Reservats Bruggletz mit der Lage der Trockenmauern (in Grau).

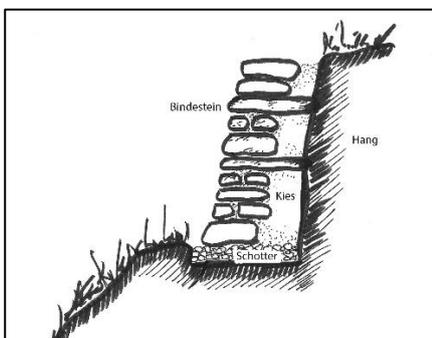
Abb. 6: Querschnitt Trockenmauer

Lebensraum für eine grosse Zahl von Tier- und Pflanzenarten entsteht in den Steinzwischenräumen sowie im Hinterbau der Mauer. Hierhin ziehen sich nachtaktive Tiere tagsüber zurück, andere Arten finden einen Ort für die Winterruhe, es entstehen Gemeinschaften von Pflanzen- und Tierarten, die auf das spezielle Mikroklima der sonnenexponierten Mauern angewiesen sind.
